INFORME DE CONDICIONES E INTERVENCIÓN – NEGATIVOS EN PLACAS DE VIDRIO

CAJA AMARILLA

CAJA GRIS

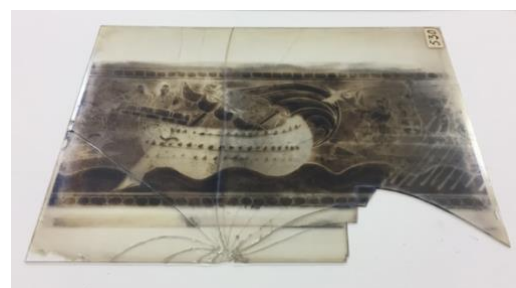
Ejemplo de placa de vidrio en mal estado de conservación: roturas irregulares, dividido en más de tres piezas.

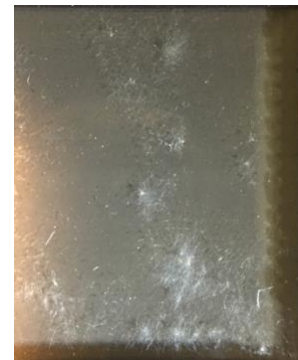
Hongos

En la misma **tabla 1** se indican los soportes que parecen tener residuos de hongos inactivos (ramificaciones blancas en la superficie del soporte o sobre la imagen).

*Placas donde se observan ramificaciones características de la presencia de hongos.

Se recomienda la limpieza de todas las placas de vidrio en seco y sin acción mecánica (pera de aire) por el lado de la emulsión y en húmedo por la cara del soporte. Se considera prioritario la limpieza de las placas de vidrio que contienen residuos de hongos, para evitar cualquier proliferación a los objetos circundantes. Se sugiere la retirada de materiales no históricos utilizados para la reparación de algunas placas, como cintas adhesivas que no provienen de una intervención del autor.

- Higienización de las placas de vidrio afectas por hongos (261, I, 227, 253): con pera de aire en el lado de la emulsión y solución hidroalcohólica (30:70) en la cara del soporte, impidiendo la humectación de la emulsión, evitando pérdidas, levantamientos o alteraciones de la imagen.
- Retirada de cinta auto adhesiva de reparación anterior en la cara soporte: respaldo de plástico retirado de forma mecánica, y los residuos de adhesivo eliminados con algodón y solución hidroalcohólica (30:70).
- Digitalización de las placas de vidrio intervenidas.
- A espera del material para la realización de soportes de almacenaje definitivo.

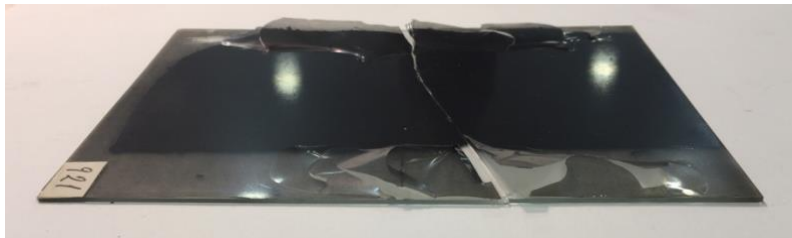
Levantamiento de emulsión

Placa subexpuesta o con desvanecimiento avanzado.
